**MUNICIPALITÉ DE MONT-CARMEL**

RAPPORT D'ANALYSE DE VULNÉRABILITÉ DE LA SOURCE D'EAU POTABLE DE LA MUNICIPALITÉ  
DE MONT-CARMEL (QUÉBEC)  
N°DU SITE DE PRÉLÈVEMENT : X0008713-2

RAPPORT NO : 3857-00-01

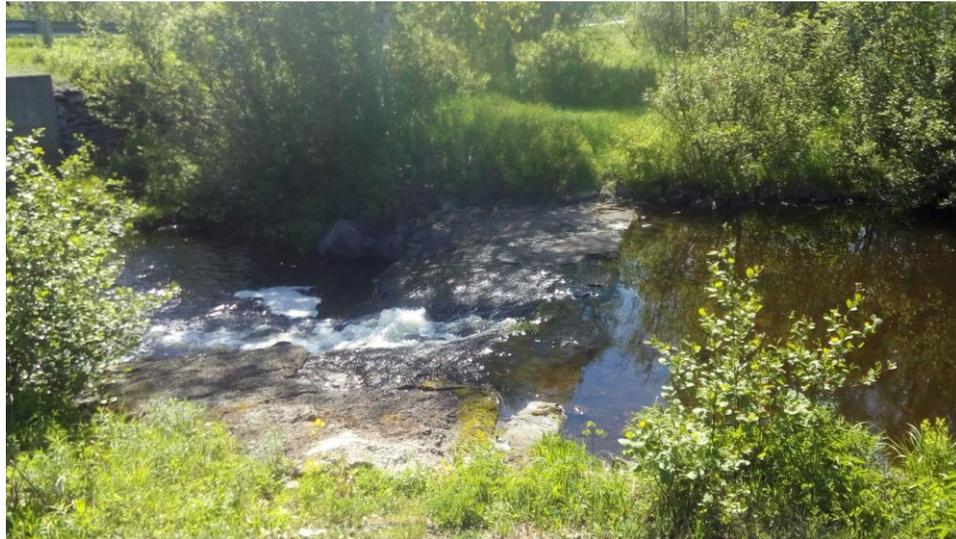
Figure 1 : Barrage non répertorié (inférieur à 1 m de hauteur)

Un barrage non répertorié, car inférieur à un mètre de hauteur, est présent en amont du ponceau de la rue Bois Francs, tel qu'illustré dans la figure 1. Ce barrage comprend une passe à poisson afin de permettre la migration des poissons selon leur cycle de développement ou de reproduction. De plus, ce barrage permet de maintenir une hauteur d'eau minimale d'un peu moins d'un mètre, afin de submerger la prise d'eau tout au long de l'année. Le niveau d'eau en période d'étiage n'est donc pas critique.

Il est à mentionner qu'un barrage de moins d'un mètre est présent afin de retenir une quantité d'eau suffisante pour immerger la canalisation en période d'étiage.

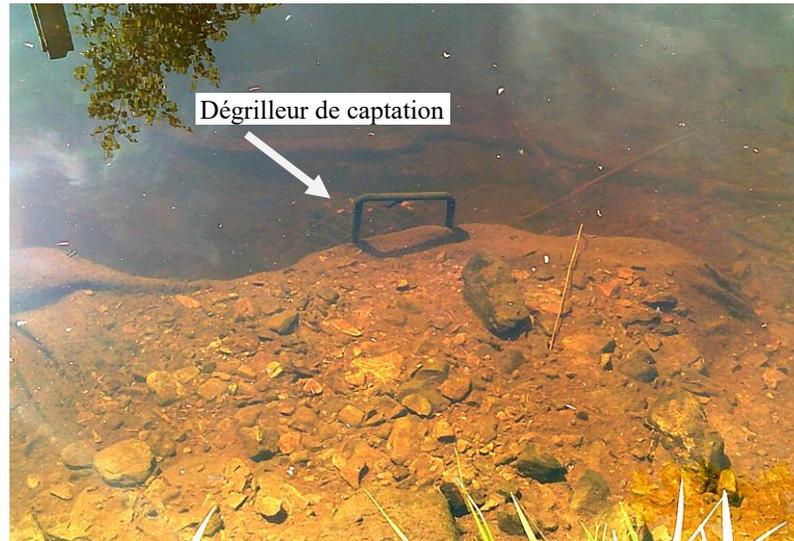
Figure 2 : Photo du site de prélèvement (2020/06/10)

La prise d'eau est constituée d'un tuyau d'un diamètre de 150 mm longueur. L'extrémité de la canalisation comprend des grilles de captation de l'eau, telle qu'illustrée à l'intérieur de la figure 2 ci-dessous. La taille des mailles des grilles est d'approximativement 20 mm. Ces grilles permettent de retenir les éléments grossiers, avant que l'eau atteigne la crépine submergée.

Le prélèvement est réalisé à une profondeur d'environ 0,85 m sous le niveau d'eau.

Le dégrilleur situé au bout de la canalisation est accessible depuis la rive. Il est nettoyé manuellement deux fois par année afin d'enlever d'éventuels éléments grossiers pouvant provoquer l'obstruction de la prise d'eau.

L'état immédiat de la prise d'eau ne présente pas de problématiques majeures.

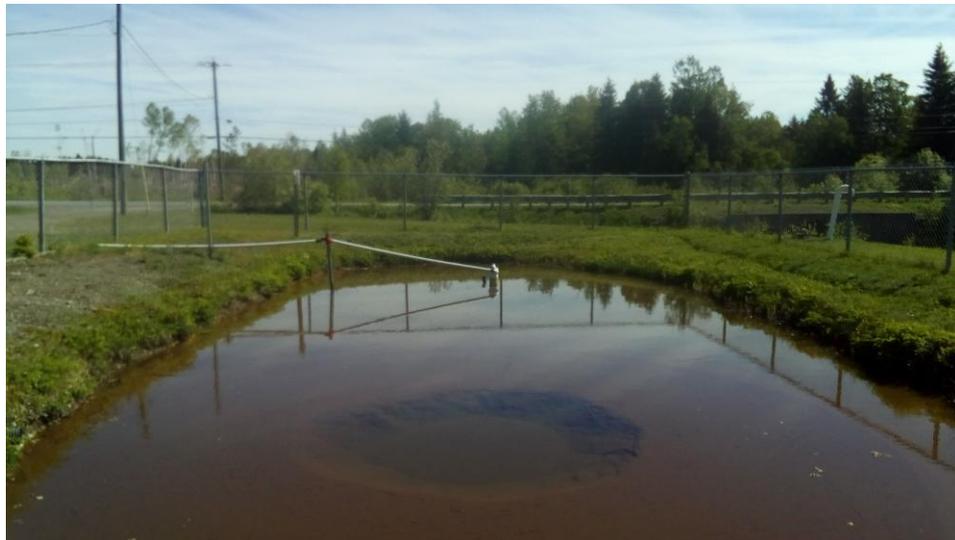
Figure 3 : Bassin de décantation des eaux de lavage des filtres (photo prise le 2020-06-10)

Finalement, les eaux de lavage des filtres subissent une déchloration, puis sont acheminées à l'aide d'une pompe vers un bassin de sédimentation extérieur situé en bordure de l'usine de traitement.

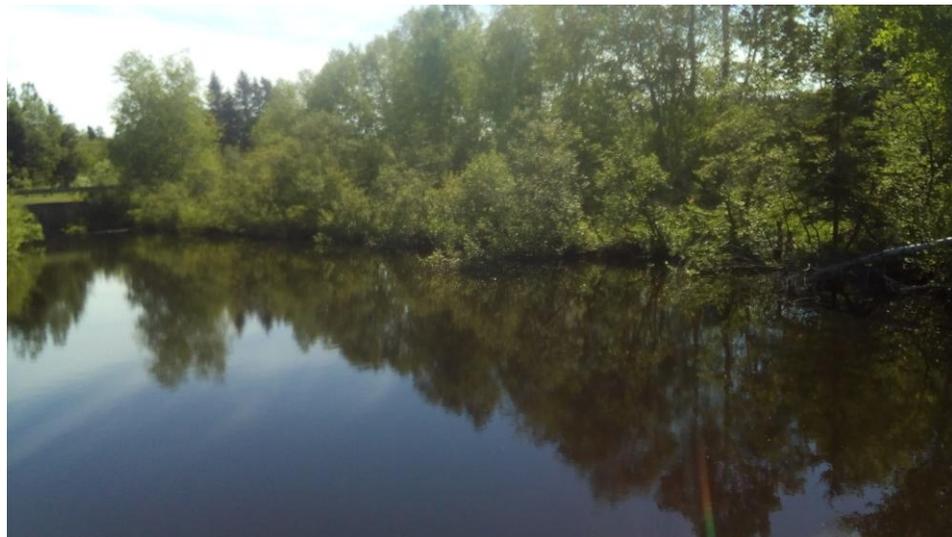
Figure 4 : Couvert végétal en bordure de la prise d'eau (photo prise le 2020-06-10)

De manière générale, la bande de terre de 10 m à partir de la limite des hautes eaux se compose principalement d'un couvert végétal assez dense, comme le témoigne la figure 4 ci-dessous.

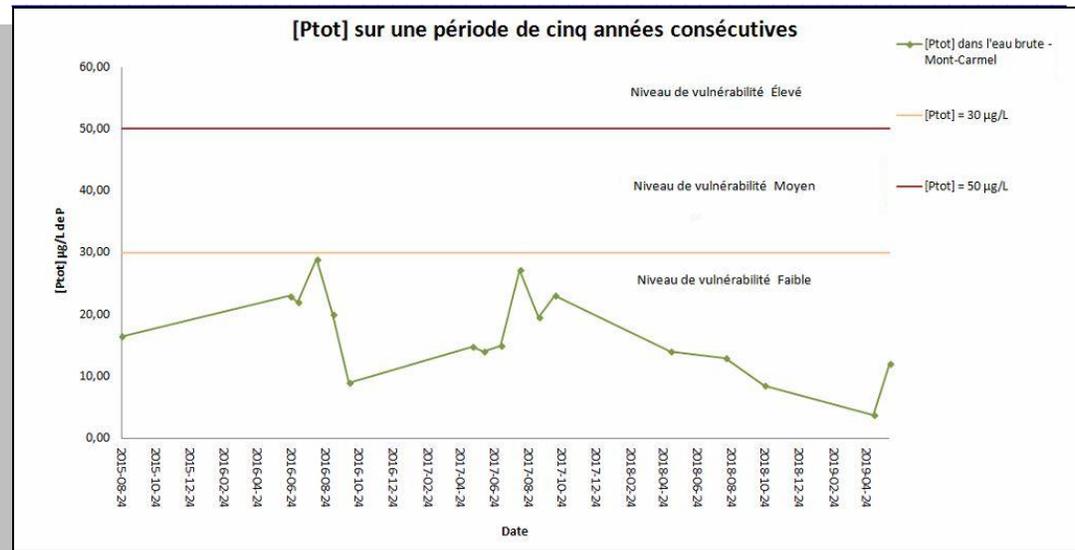
Figure 5 : Graphique du phosphore total de 2015 à 2019

Concernant la vulnérabilité aux matières fertilisantes, la méthode 1 consiste en la détermination de la concentration moyenne de phosphore total mesurée dans l'eau brute sur une période de cinq années consécutives. Les données recueillies entre 2015 à 2019 montrent une moyenne de 16,21 µg/L. Puisque le prélèvement est effectué à l'intérieur d'une rivière et puisque la concentration moyenne des cinq dernières années est inférieure à 30 µg/L (voir figure 5, ci-dessous), le niveau de vulnérabilité aux matières fertilisantes obtenu par cette première méthode est **faible**.
